# Il Protocollo Eco remed per diagnosi, cura e monitoraggio dei suoli degradati o contaminati

LIFE11/ENV/IT/275 Eco remed

SVILUPPO DI PROTOCOLLI ECO-COMPATIBILI  
PER LA BONIFICA DEI SUOLI INQUINATI  
NEL SIN LITORALE DOMIZIO-AGRO AVERSANO

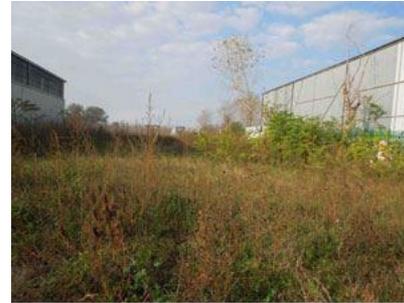
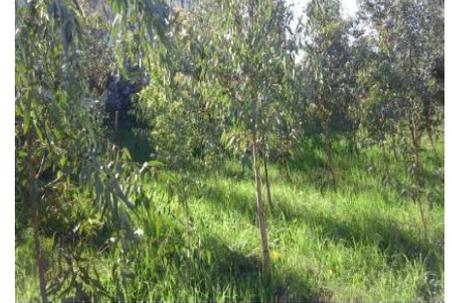
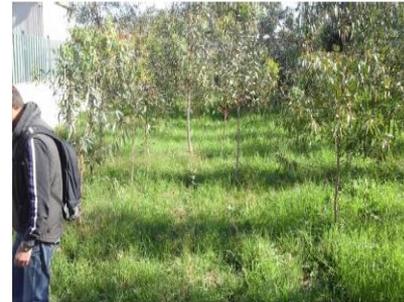
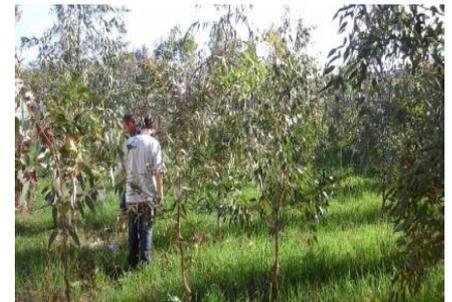
## Casi studio: campo pilota 1

GIUGLIANO: area di 1000 m<sup>2</sup> potenzialmente contaminata (idrocarburi C>12, Cu e Zn > CSC su circa il 50% della superficie). Non contaminata dopo analisi di rischio.

- Campionamento influenza la qualità dei dati
- Degradazione degli idrocarburi con microrganismi selezionati
- Ripristino ambientale trasformando un sito incolto in un bosco di Eucalipti

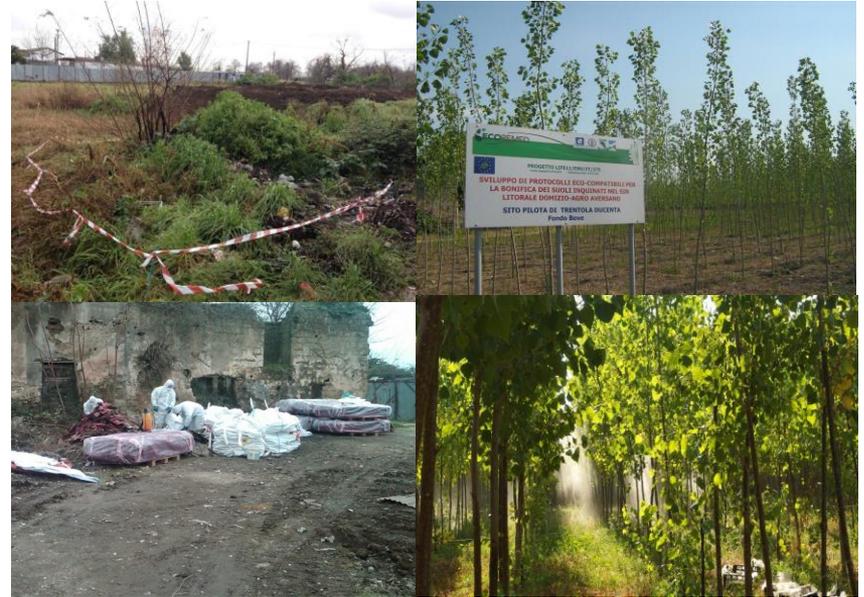
## Casi studio: campo pilota 2

**TRENTOLA DUCENTA**: ex discarica abusiva di 3000 m<sup>2</sup> potenzialmente contaminata da Zn (20% della superficie) e degradata fisicamente. Non contaminata dopo analisi di rischio.

- Rimozione dei rifiuti superficiali
- Ripristino ambientale trasformando una discarica in un bosco di pioppi

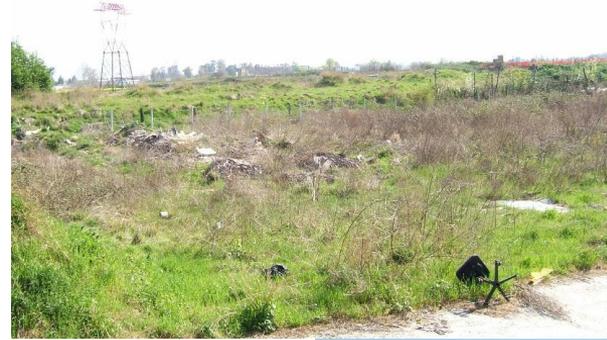
## Casi studio: campo pilota 3

TEVEROLA: fondo comunale utilizzato come sito di stoccaggio dei rifiuti, fortemente degradato fisicamente (compattamento e destrutturazione). Non contaminato dopo rimozione dei rifiuti

- Rimozione dei rifiuti superficiali
- Ripristino ambientale trasformando una discarica in un canneto,

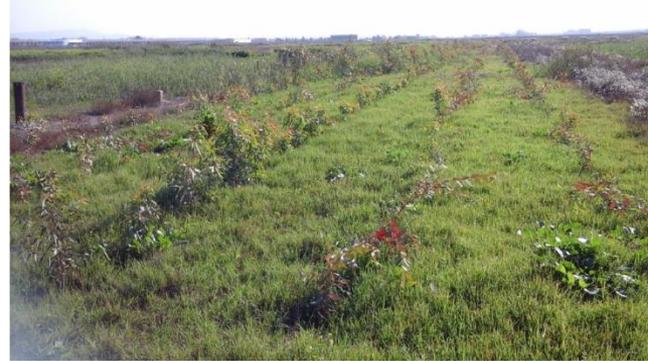
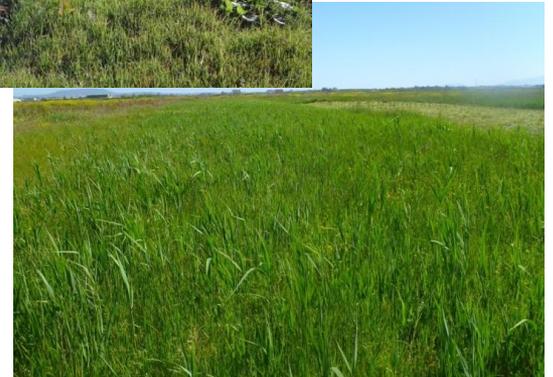
## Casi studio: campo pilota 4

VILLA LITERNO-SOGLITELLE: area umida utilizzata abusivamente da cacciatori di frodo, fortemente degradata fisicamente (salinizzazione), potenzialmente contaminata da Pb ( $175 \pm 80\text{mg/kg}$ ).

- Pb non mobile né biodisponibile (falda salina a 0,5 m pulita)
- Messa in sicurezza con *Eucalyptus camalulensis* e *Phragmites australis* per proteggere la fauna selvatica

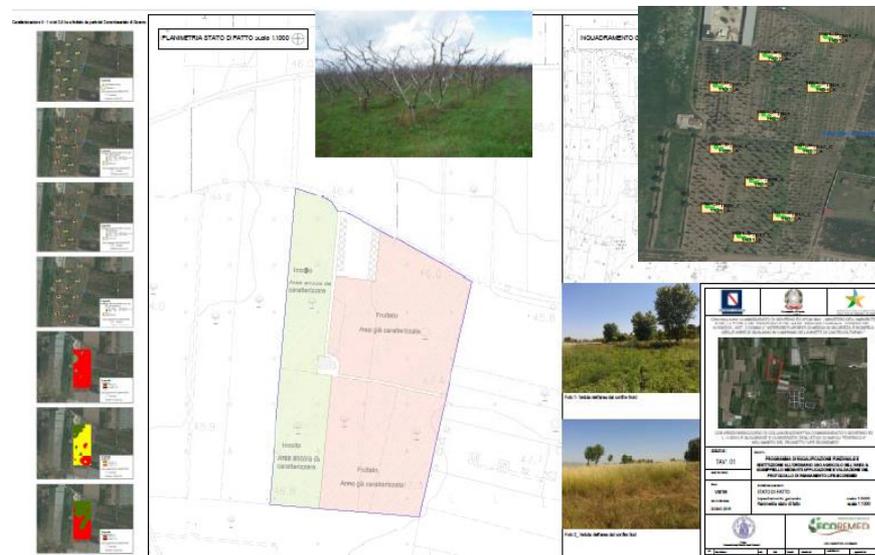
**GIUGLIANO-SAN GIUSEPPIELLO:** Area agricola di 6 ha sequestrata e risultata potenzialmente contaminata da idrocarburi C>12, Cr e Zn (> CSC) provenienti dallo sversamento illegale di fanghi conciarci provenienti dalla Toscana

**Cr<sup>3+</sup> = 1705 ppm, Zn = 609 ppm,**

**H-C>12 = 680 ppm**

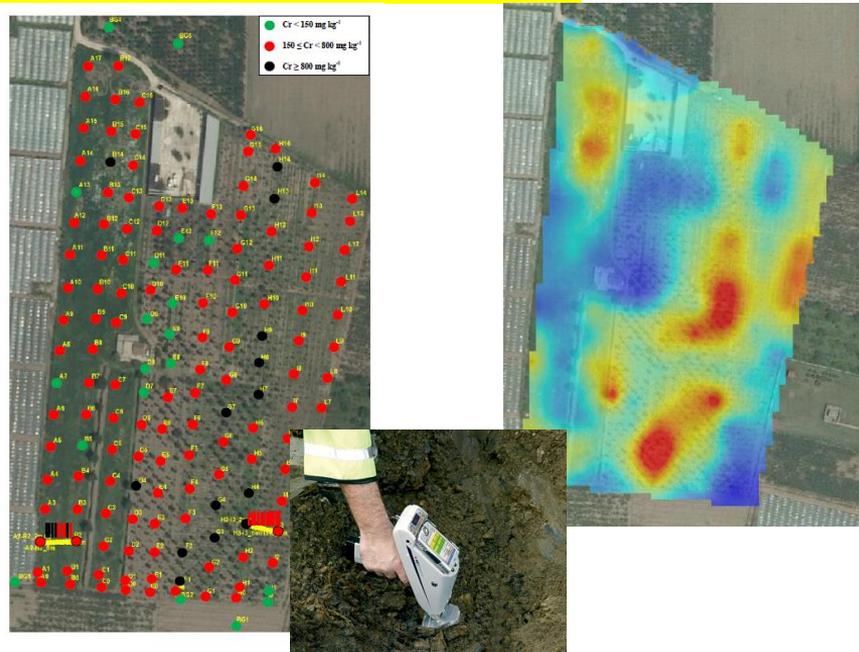
### Definire la variabilità spaziale della contaminazione

Metodi veloci ed economici (i.e. XRF) possono fornire una mappatura preliminare per orientare i successivi campionamenti diretti (bonifica di precisione)

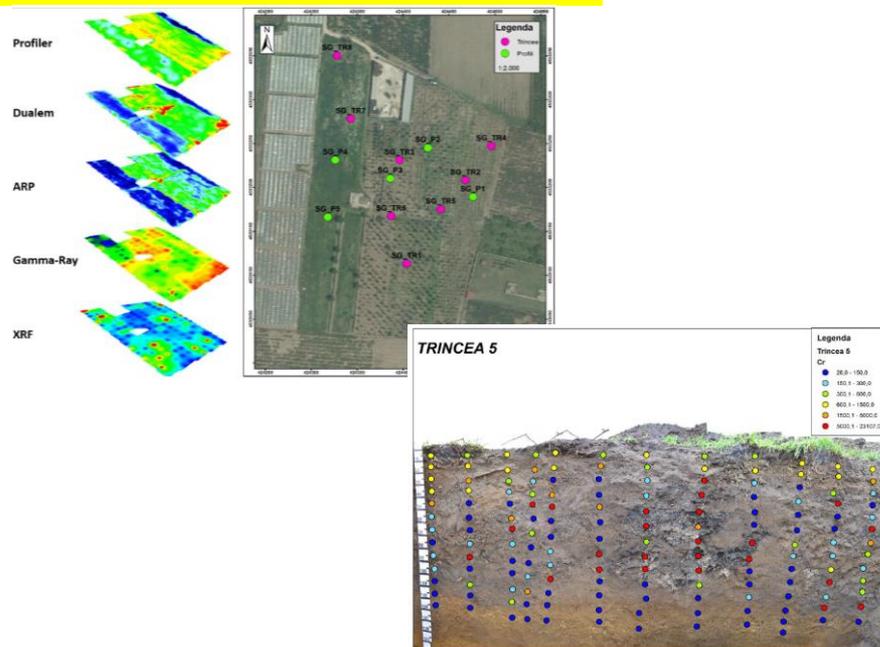
## Caratterizzazione geofisica

L'interpolazione di tutte le misure geofisiche (raggi gamma, XRF, resistività, conduttività elettrica), ha consentito anche di identificare le anomalie da indagare con scavi di trincee e profili.

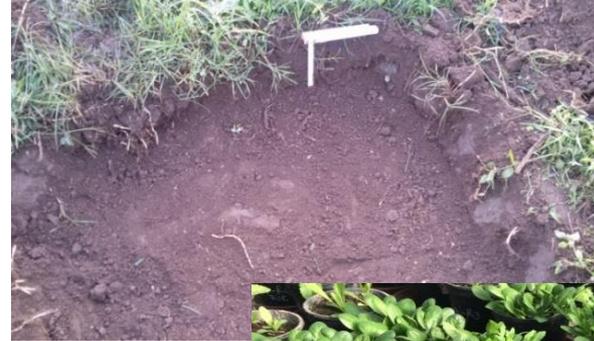
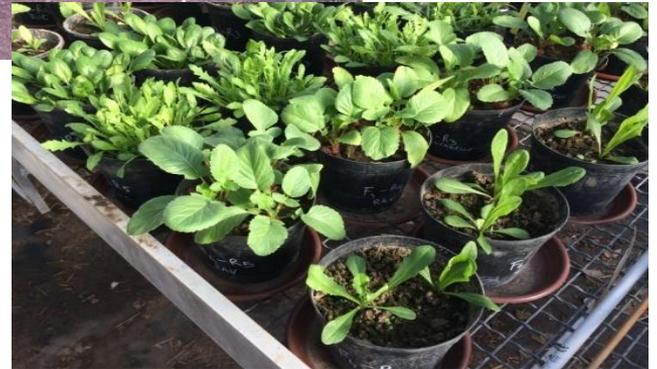
Analisi dei rischi indiretti per i consumatori valutando l'assorbimento di EPT di specie alimentari accumulatrici (rucola, lattuga e ravanella) coltivate sugli hot spot di suolo più contaminato.

Le prove di coltivazione con specie non hanno evidenziato rischi per **Cr, Zn, As e Pb** ma solo per il **Cd** in ca. 3700 m<sup>2</sup>

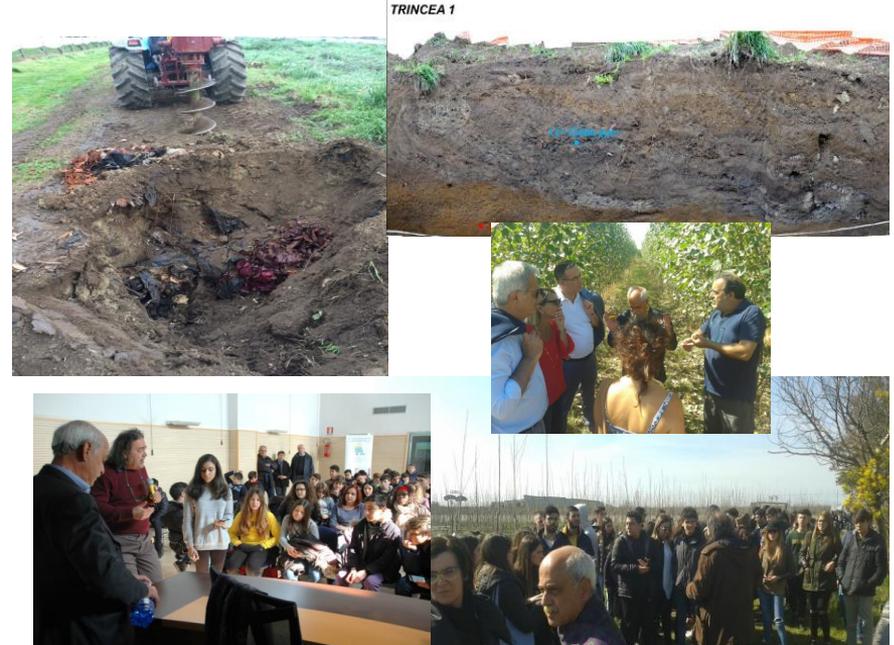
Una discarica dove criminali hanno sversato rifiuti industriali, un simbolo di degrado e illegalità....

...è stato trasformato in un laboratorio verde dove fare ricerca e dove istituzioni e studenti possono vedere come sia possibile curare gli ecosistemi feriti con metodi economici ed ecologici

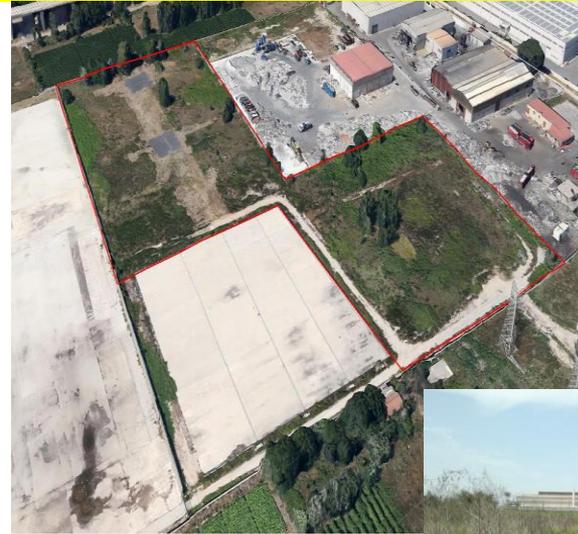
## Casi studio: pieno campo 2

**MARCIANISE:** Area industriale di 3,5 ha di proprietà di una impresa che ricicla il Pb dalle batterie esauste, contaminata da **Pb e Cd (C>CSR)** proveniente dallo stoccaggio degli scarti di lavorazione.

**L'analisi di rischio ha evidenziato un rischio non tollerabile di sollevamento polveri contaminate da Pb e Cd**

**Pb (18688 mg/kg) e Cd (99 mg/kg)**

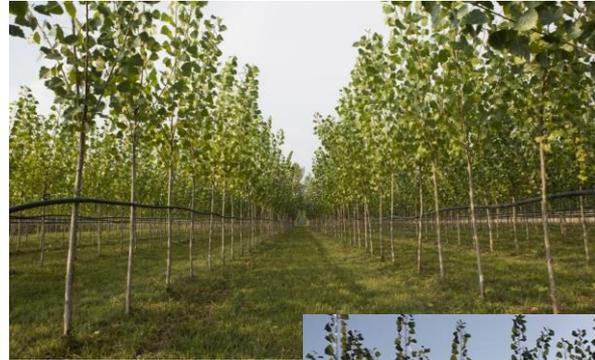
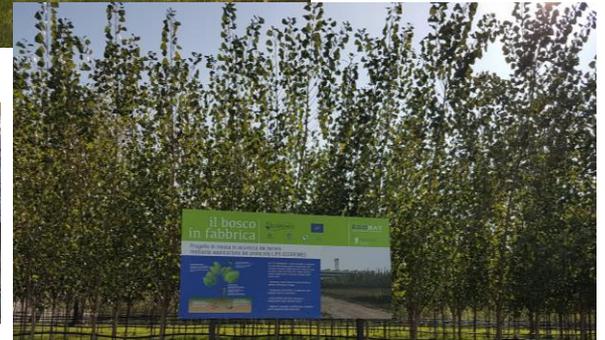
Messa in sicurezza dell'area:  
stabilizzazione del suolo per ridurre la  
polverosità (compost) e pioppeto  
(*Populus nigra*) inerbito con specie  
microterme e macroterme per  
interrompere percorso di esposizione.

Il legname sarà utilizzato in fonderia come  
agente riducente (in sostituzione del coke  
di petrolio) per la produzione dei lingotti  
di piombo

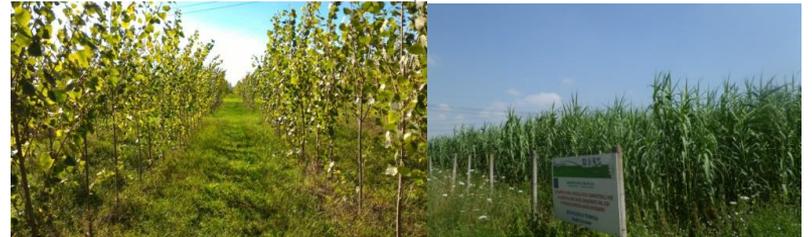
- 1. Ripristino ambientale:** trasformazione discariche in boschi o canneti (tutti i siti)
- 2. Messa in sicurezza:** fitostabilizzazione (Marcianise, Giugliano, Villa Literno)
- 3. Bonifica:** fitoestrazione Cd biodispon. (Giugliano)
