28 settembre 2020

Dott. Tommaso Simonelli

Rischio da dinamica morfologica e valutazione delle dinamiche del sedimento

Fiume Taro e fiume Marecchia: aggiornamenti e innovazioni

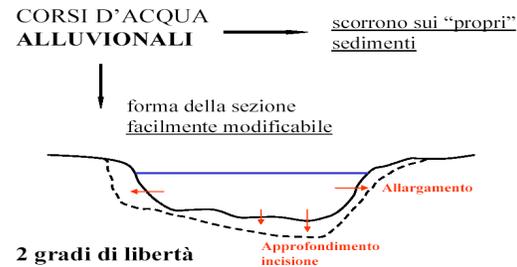
Le variazioni di una o più delle variabili in gioco per cause naturali o antropiche, può determinare una perturbazione delle condizioni di equilibrio.

Il corso d'acqua reso instabile da uno o più disturbi può rispondere e modificarsi attraverso variazioni altimetriche, variazioni di larghezza o variazioni di pattern morfologico, in scale temporali (breve o medio termine) e spaziali (scala locale o di intero sistema fluviale) che possono essere diverse in funzioni dei fenomeni in atto.

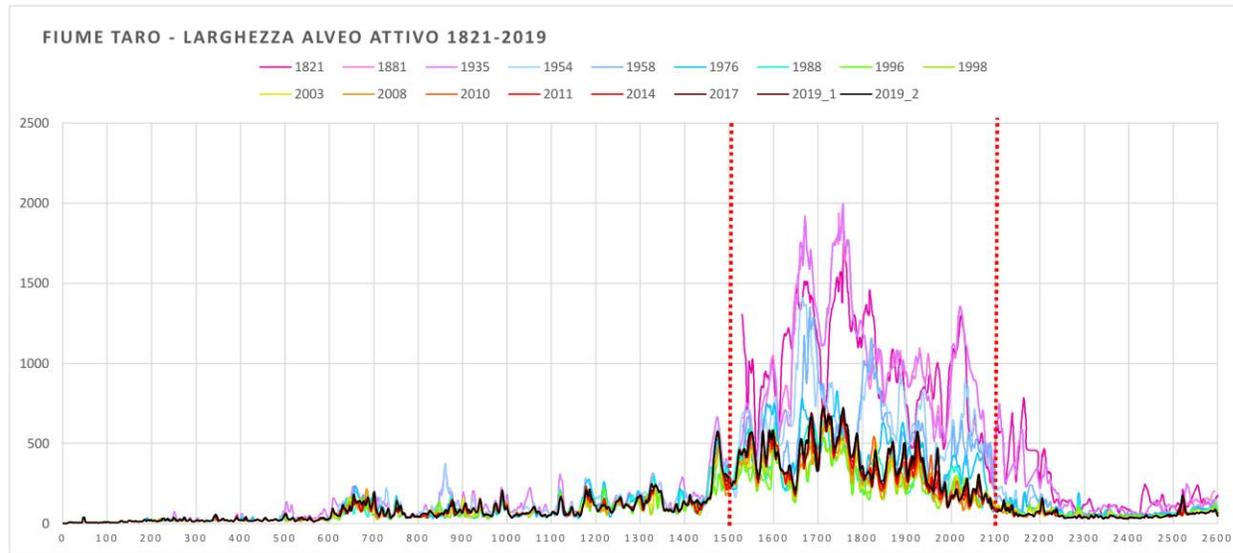
Figura 61 - Andamento larghezza alveo attivo 1821-2019 (linee rosse verticali: indicazione sommaria del confine fra tre unità fisiografiche: montagna-collina, alta pianura (tratto non confinato) e bassa pianura (tratto arginato).

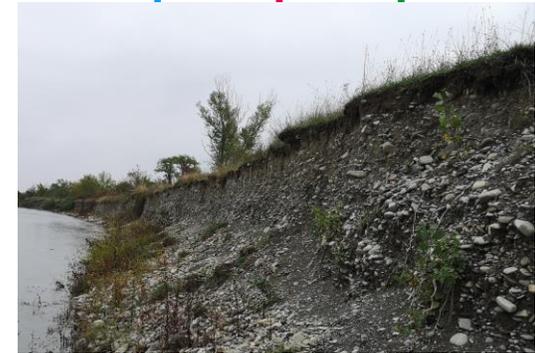
VALUTAZIONE DELLA PERICOLOSITÀ DA DINAMICA MORFOLOGICA

I tratti in cui si evidenziano trend di arretramento delle sponde recenti (dal 1996 al 2019) o in atto (2017-2019 e 2019_1-2019_2) sono potenzialmente soggetti a **pericolosità da dinamica morfologica**; la sussistenza o meno del **rischio da dinamica morfologica dipende dalla presenza di elementi vulnerabili (infrastrutture, insediamenti ecc.)** e dalla correlazione tra trend di erosione delle sponde e distanza tra sponda ed elementi esposto

Laddove non siano presenti di elementi antropici sensibili, la dinamica di erosione deve essere considerata come il **manifestarsi dell'evoluzione naturale morfologica del fiume**, di **recupero verso condizioni di equilibrio** a fronte di perturbazioni passate o in ancora in atto.

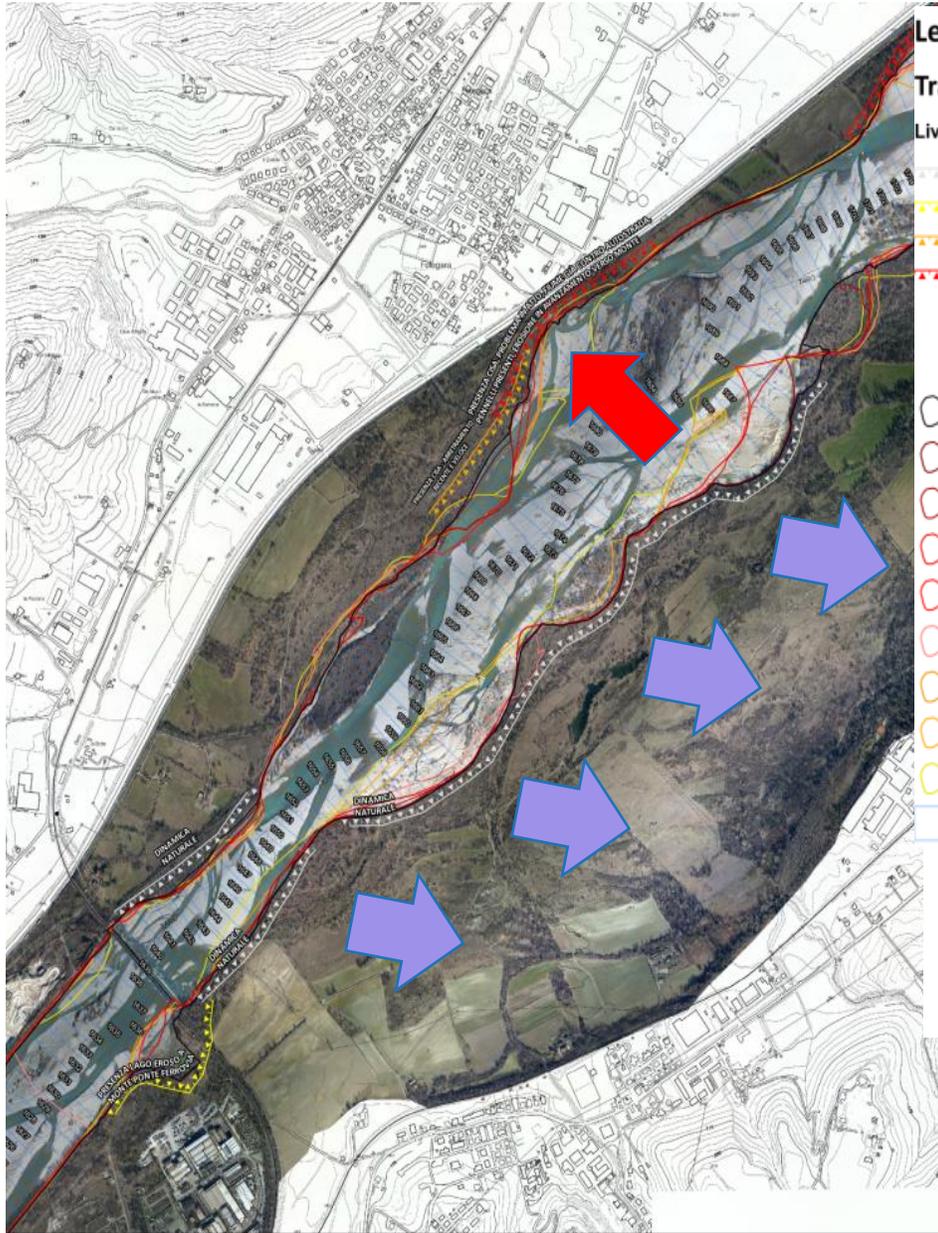
Tratti Critici per Arretramento Sponde

Livello di Attenzione

- 0 - Nessuno
- 1 - Basso
- 2 - Medio
- 3 - Alto

Limiti Alvei f. Taro 1998-2019

- Alveo 2019_02
- Alveo 2019_01
- Alveo 2017
- Alveo 2014
- Alveo 2011
- Alveo 2010
- Alveo 2008
- Alveo 2003
- Alveo 1998
- DGO f. Taro

**Indurre recupero
piana inondabile
in destra**

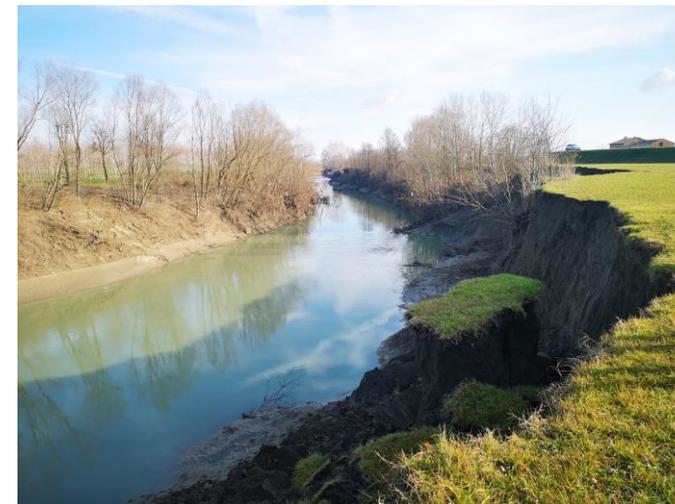
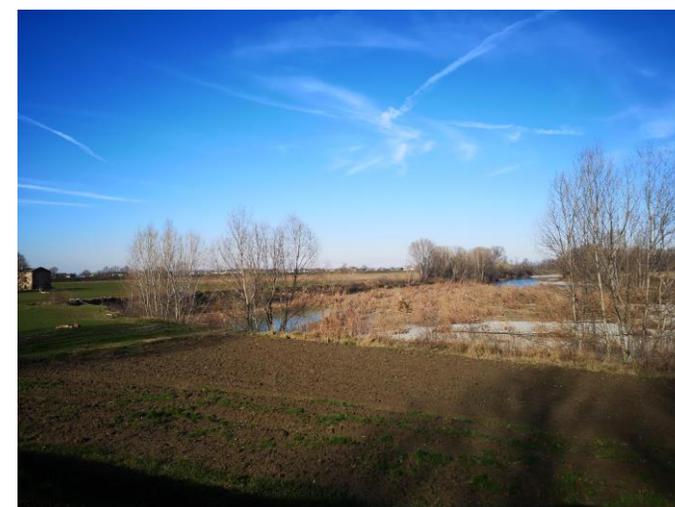
Erosione sponda verso argine in sinistra

Proteggere? O arretramento argine?

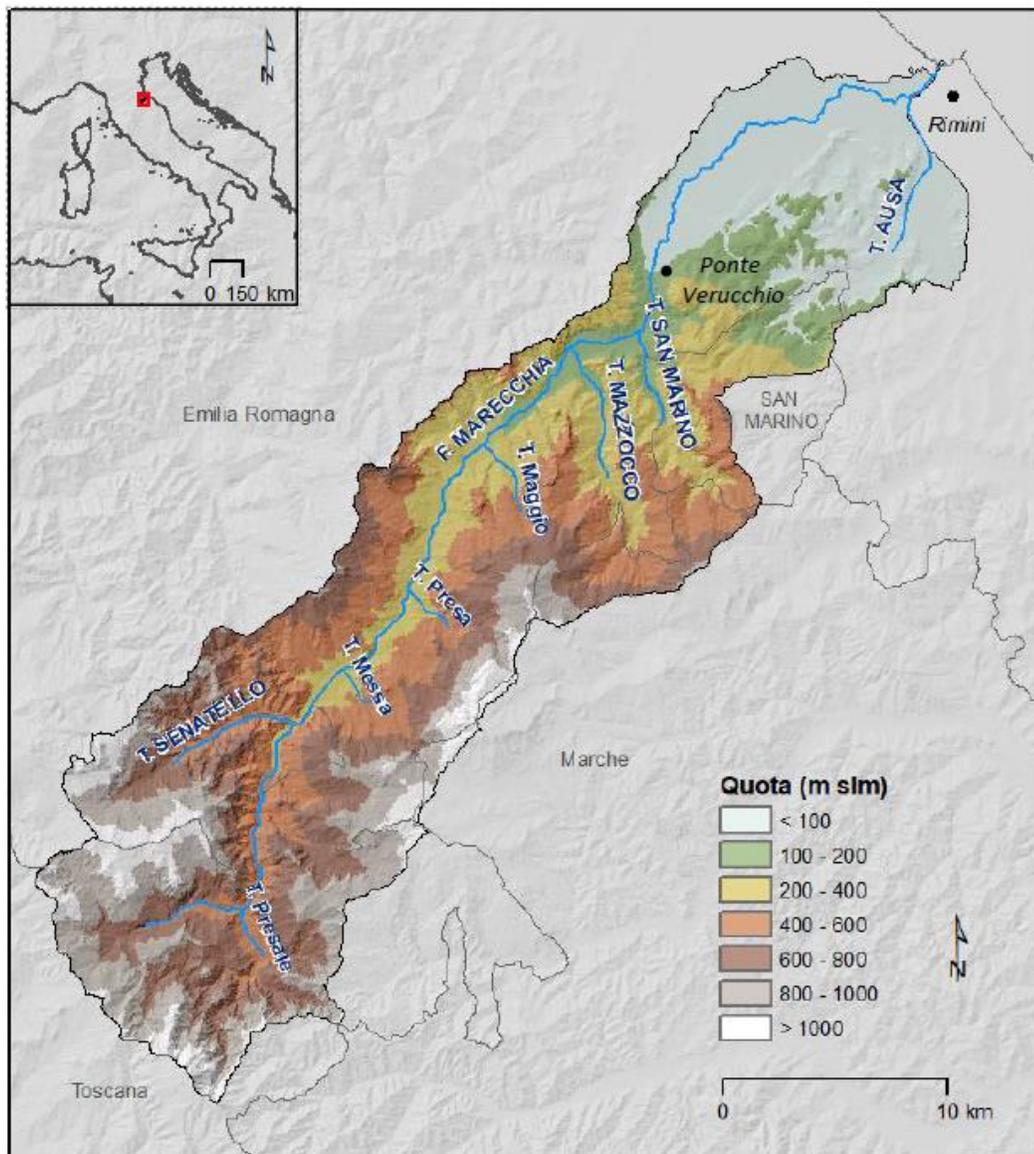
AREA DI STUDIO: Fiume Marecchia

- Area drenata: circa 600 km²
- Quota massima: 1454 m s.l.m. (Monte dei Frati)
- Quota media: 490 m s.l.m.
- Formazioni Geologiche dominanti: «Argille scagliose», «Marnoso-Arenacea» e formazioni calcaree di San Marino.
- Uso del suolo: 60% agricolo, 35% forestale e 5% urbano (CORINE 2018)
- Asta principale: circa 65 km
- Temperatura media annua tra 12 e 13 °C (Stazione di riferimento di Ponte Verucchio; 1961-1990)
- Piovosità media annua di 890 mm (Stazione di riferimento di Ponte Verucchio, 1961-1990)

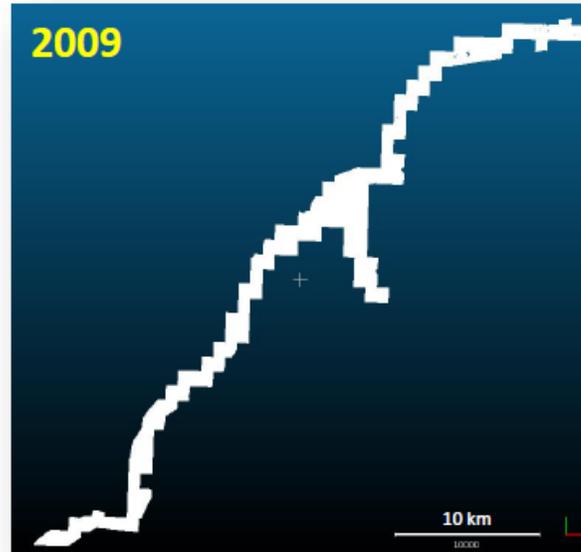
- Fiume Marecchia fino alla sorgente
- 80 km² area coperta
- 100 x 10⁶ punti
- Densità di 1.3 punti/m²

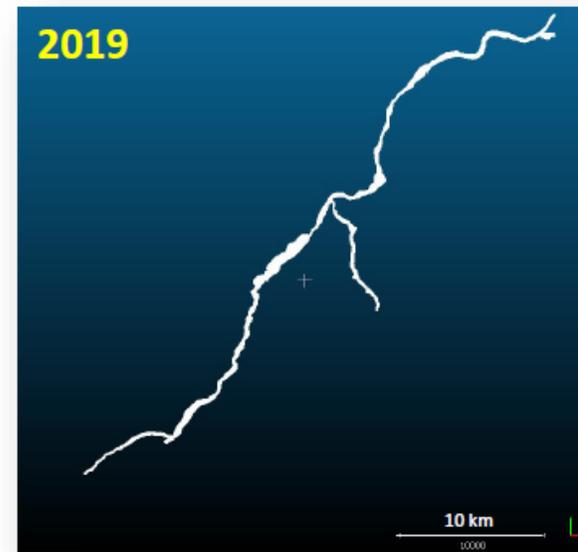
- Fiume Marecchia fino alla confluenza con il Torrente Senatello (incluso)
- 20 km² area coperta
- 50 x 10⁶ punti
- Densità di 2.5 punti/m²

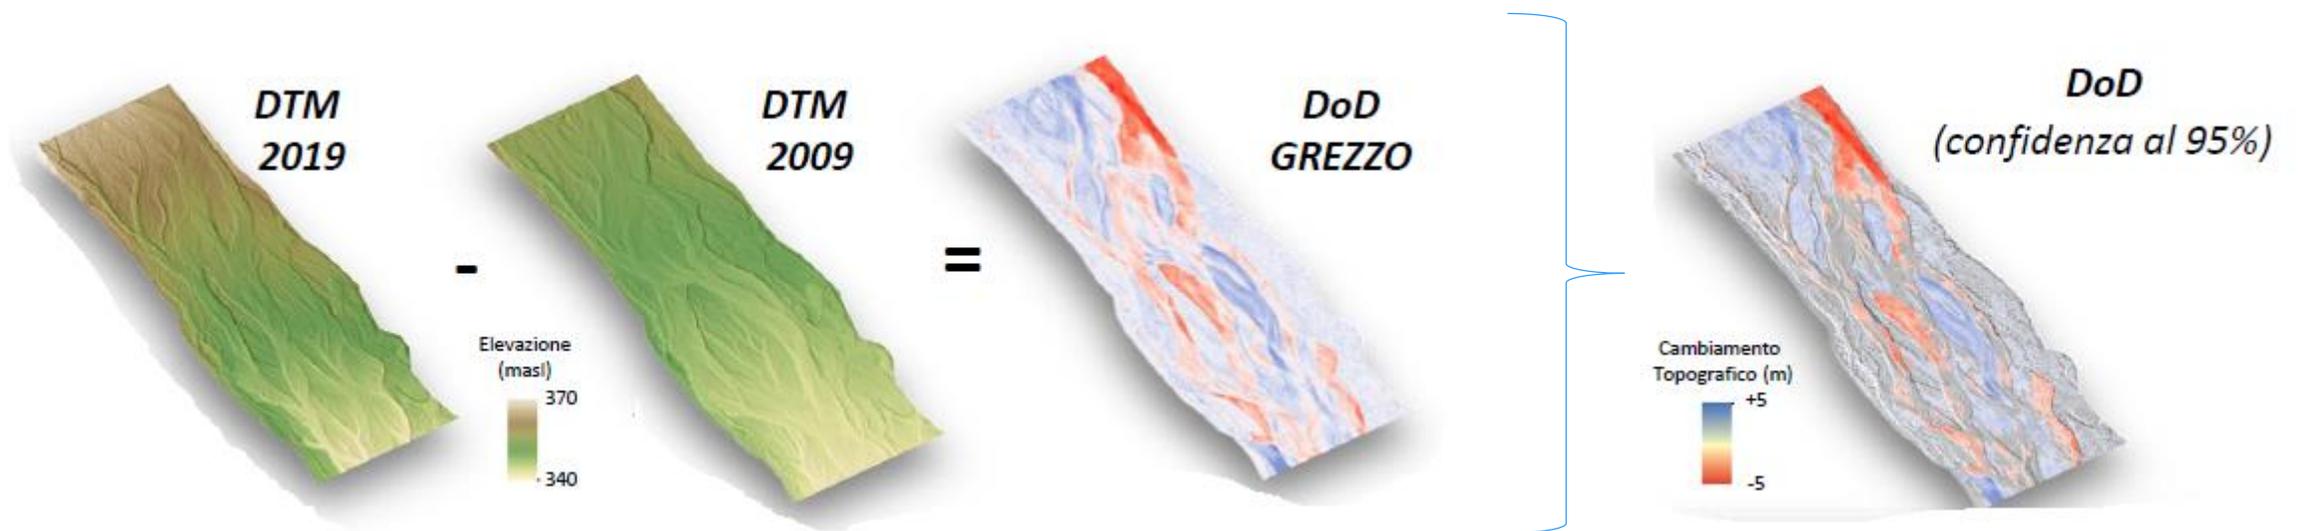
Cambiamento topografico generale (vengono eliminate aree sopra soglia di incertezza)

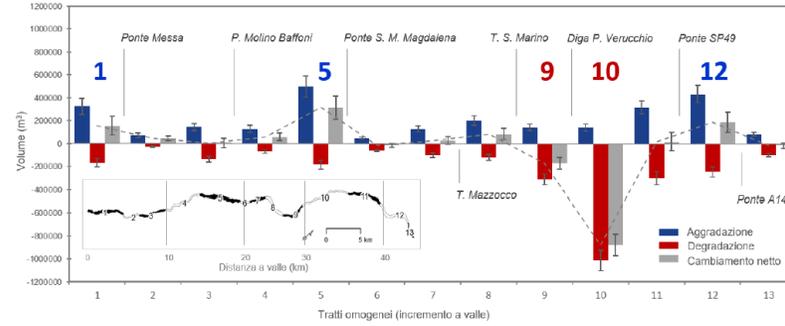
• CAMBIAMENTO TOPOGRAFICO SEGMENTATO: **Tratti omogenei**

- Molti tratti omogenei mostrano un sostanziale **BILANCIAMENTO** volumetrico tra **degradazione** e **aggradazione**, questo porta ad un **cambiamento netto modesto**, ad eccezione di alcuni tratti:
- I tratti **1, 5 e 12** mostrano un bilancio di sedimento largamente **POSITIVO** (surplus/aggradazione)
- I tratti **9 e 10** mostrano un bilancio di sedimento largamente **NEGATIVO** (deficit/degradazione)
