METTIAMOCI
IN RIGA

Il Protocollo Ecoremed per diagnosi, cura e monitoraggio dei suoli degradati o contaminati

LIFE11/ENV/IT/275 Ecoremed

SVILUPPO DI PROTOCOLLI ECO-COMPATIBILI
PER LA BONIFICA DEI SUOLI INQUINATI
NEL SIN LITORALE DOMIZIO-AGRO AVERSANO

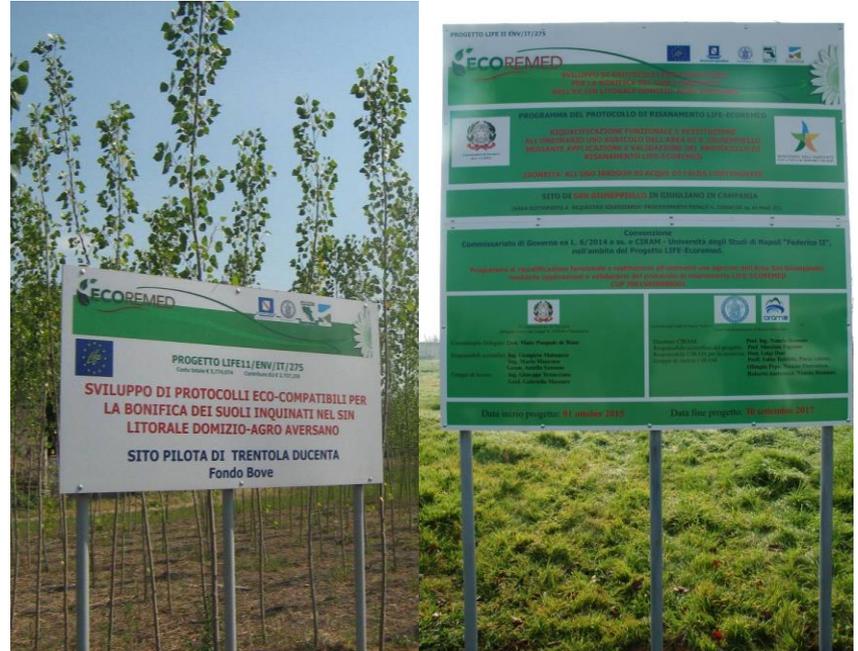
Casti studio del Protocollo Eco remed

SCALA PILOTA (1000-4000 m²): 2012-2017

a) 3 Siti agricoli - **Progetto Eco remed** (EC)

SCALA DI PIENO CAMPO (3-6 ha): 2016-2019

b) Sito agricolo - **San Giuseppiello** (Comm. Reg. Bonifiche)

c) Sito industriale - **Marcianise** (Privato)

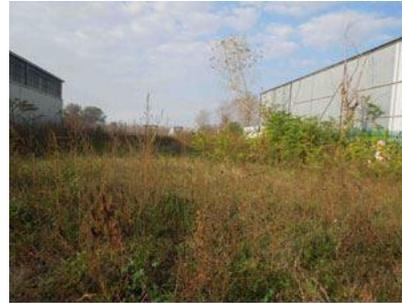
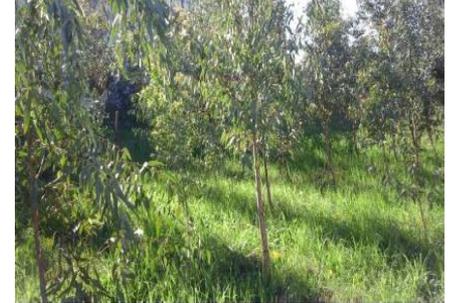
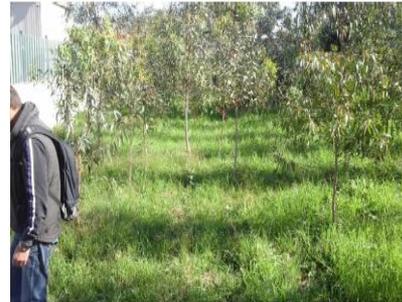
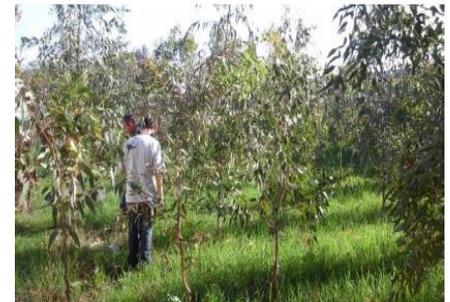
GIUGLIANO: area di 1000 m² potenzialmente contaminata (idrocarburi C>12, Cu e Zn > CSC su circa il 50% della superficie). Non contaminata dopo analisi di rischio.

- Campionamento influenza la qualità dei dati
- Degradazione degli idrocarburi con microrganismi selezionati
- Ripristino ambientale trasformando un sito incolto in un bosco di Eucalipti

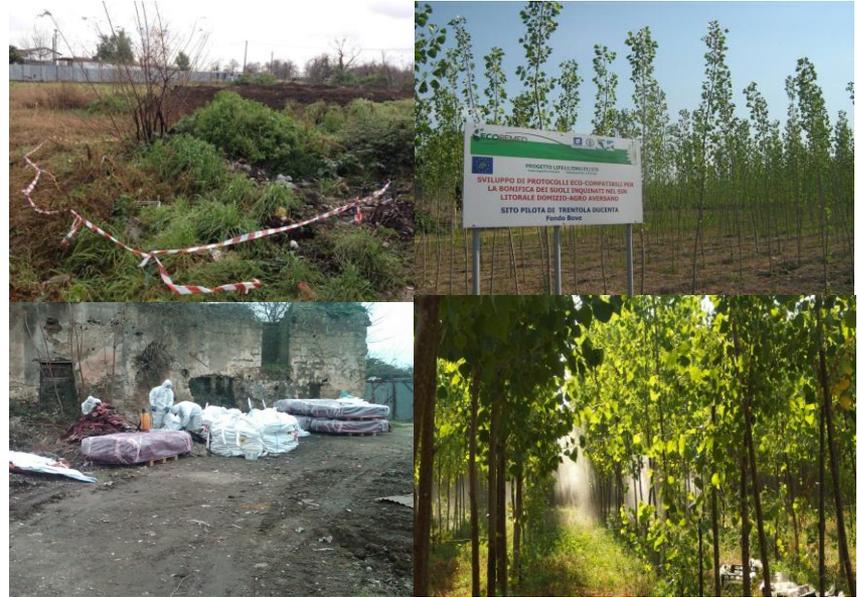
TRENTOLA DUCENTA: ex discarica abusiva di 3000 m² potenzialmente contaminata da Zn e degradata fisicamente (20% della superficie). Non contaminata dopo analisi di rischio.

- Rimozione dei rifiuti superficiali
- Ripristino ambientale trasformando una discarica in un bosco di pioppi

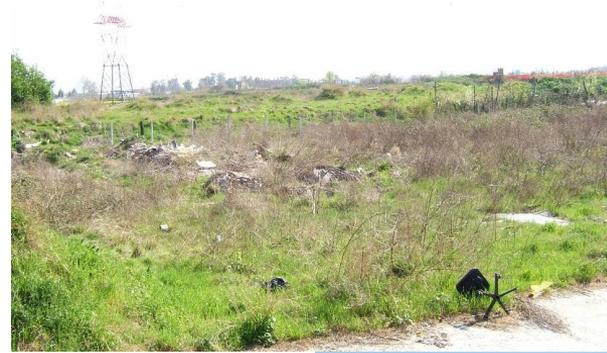
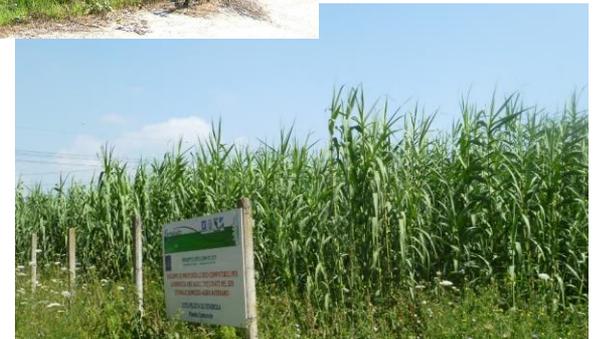
TEVEROLA: fondo comunale utilizzato come discarica abusiva, fortemente degradato fisicamente (compattamento e destrutturazione). Non contaminato dopo rimozione dei rifiuti

- Rimozione dei rifiuti superficiali
- Ripristino ambientale trasformando una discarica in un canneto,

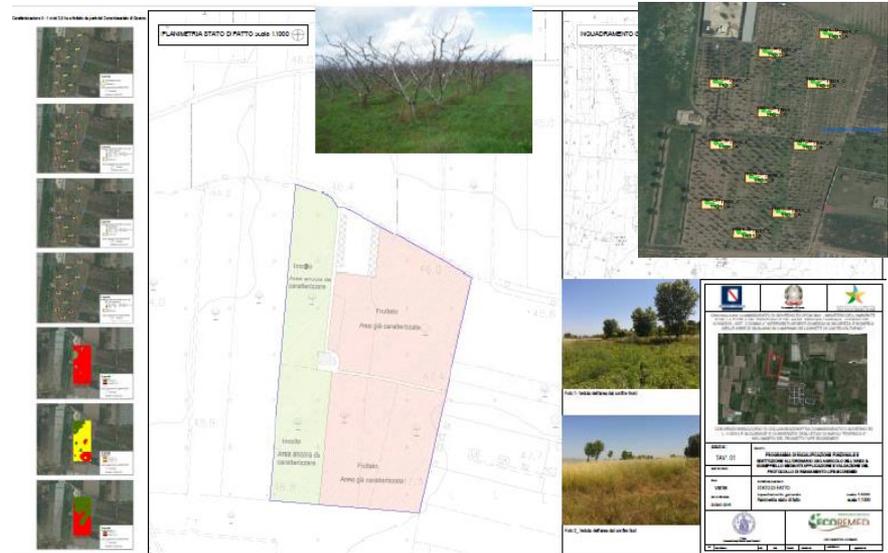
GIUGLIANO-SAN GIUSEPPIELLO: Area agricola sequestrata di 6 ha e potenzialmente contaminata da idrocarburi C>12, Cr e Zn (> CSC) provenienti dallo sversamento illegale di fanghi conciarci provenienti dalla Toscana

Max values

Cr = 1705 ppm, Zn = 609 ppm,

H-C>12 = 680 ppm

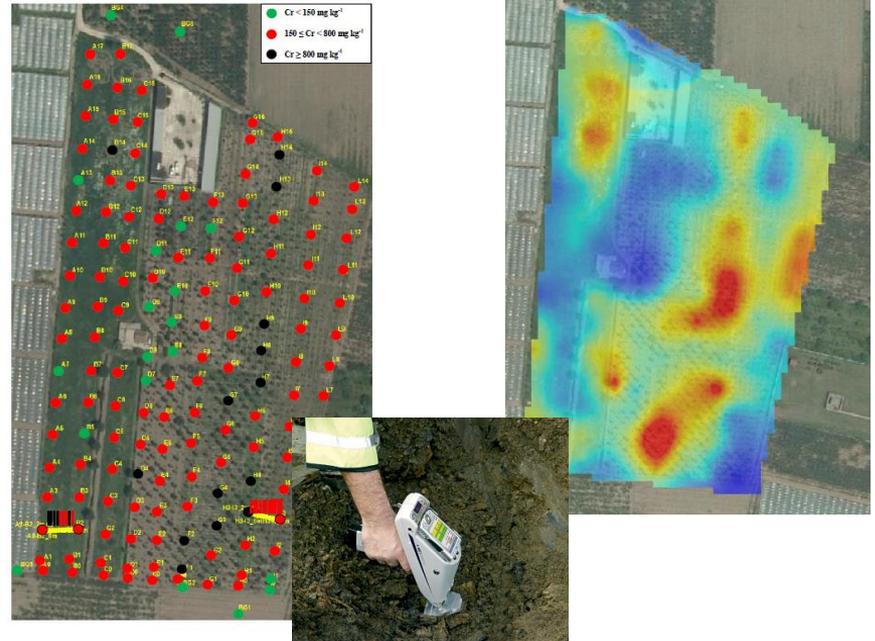
Definire la variabilità spaziale della contaminazione

Metodi veloci ed economici (i.e. XRF) possono fornire una mappatura preliminare per orientare i successivi campionamenti diretti (bonifica di precisione)

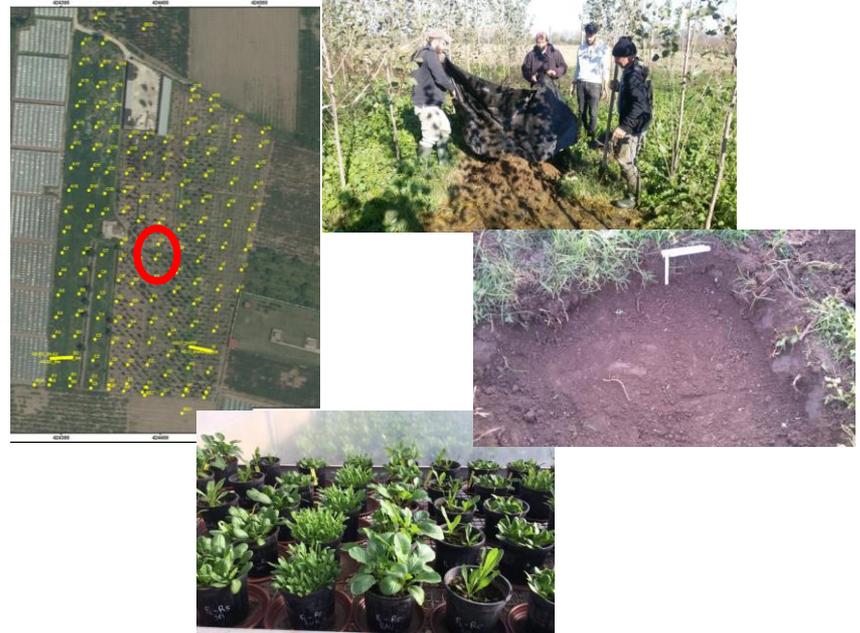
L'analisi di rischio (Risknet 2.0) non ha evidenziato rischi per gli operatori agricoli per **Cr, Zn e H C > 12**, ma l'analisi spaziale di dettaglio ha evidenziato un hot spot con alti valori di **Cd** sia nel terreno che nella vegetazione.

La coltivazione di rucola, lattuga cicoria, spinacio sul suolo più contaminato ha confermato il rischio di trasferimento del Cd alla catena alimentare.

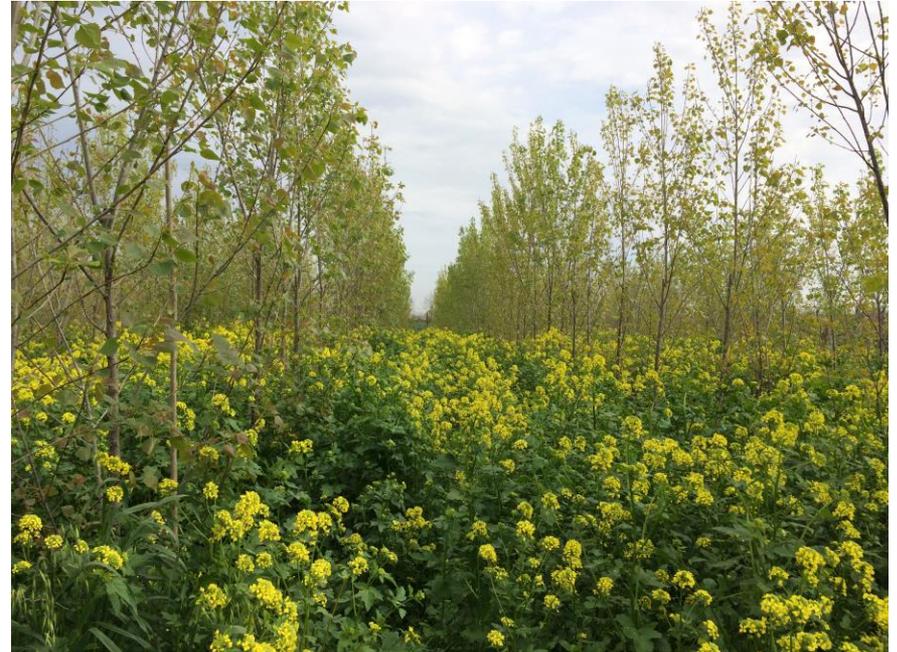
La fitoestrazione da parte del pioppo e della B.Juncea, in 3 anni ha consentito di eliminare la frazione biodisponibile del Cd.

Un terreno dichiarato potenzialmente contaminato da Cr, Zn e H-C>12, è risultato invece contaminato da Cd ed è stato bonificato .

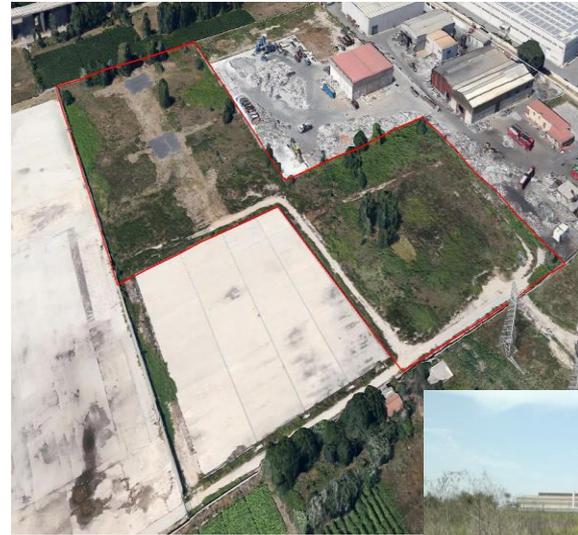
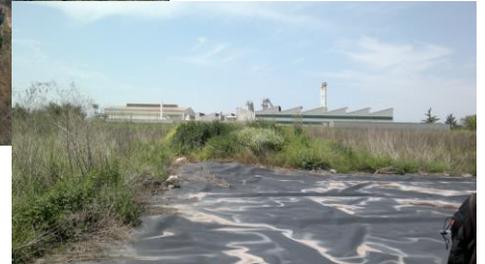
MARCIANISE: Area industriale di 3,5 ha di proprietà di una impresa che ricicla il Pb dalle batterie esauste, contaminata da **Pb e Cd (C>CSR)** proveniente dallo stoccaggio degli scarti di lavorazione.

L'analisi di rischio ha evidenziato un rischio non tollerabile di sollevamento polveri contaminate da Pb e Cd

Max values

Pb (18688 mg/kg) e Cd (99 mg/kg)

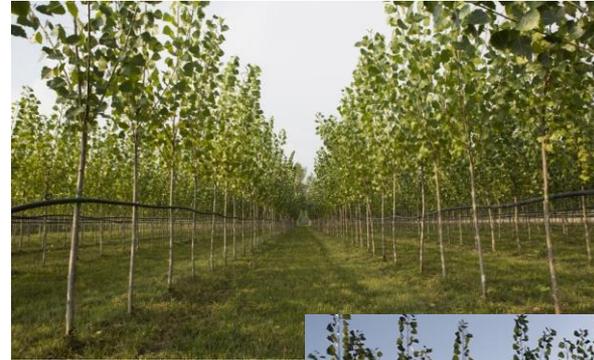
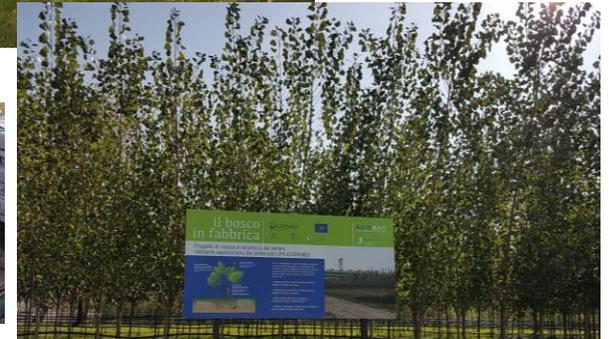
Messa in sicurezza dell'area:
stabilizzazione del suolo per ridurre
polverosità (compost) e pioppeto
(*Populus nigra*) inerbito con specie
microterme e macroterme per
interrompere percorso di esposizione.

Il legname sarà utilizzato come agente
riducente nella fonderia per la produzione
delle barre di piombo (in alternativa al
coke di petrolio)

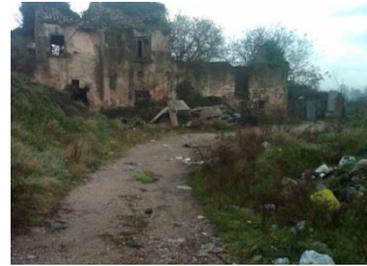
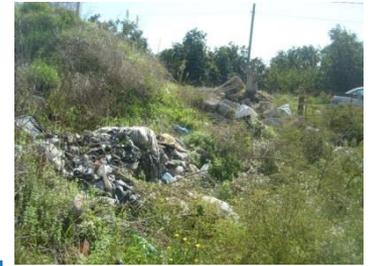
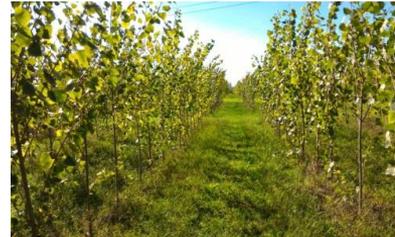
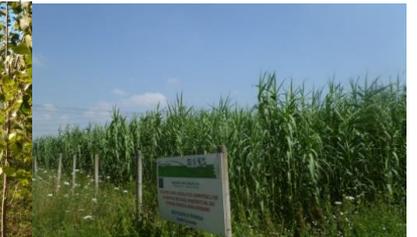
Il progetto Ecoremed, grazie al contributo della CE ed alla sensibilità di enti pubblici (Commissariato alle Bonifiche) e privati ha permesso di validare in campo soluzioni eco-compatibili (e molto economiche) per curare i suoli degradati o contaminati invece di distruggerli o cancellarli:

- 1. Ripristino ambientale:** trasformazione discariche in boschi o canneti (tutti i siti)
- 2. Messa in sicurezza:** (Marcianise, Giugliano)
- 3. Bonifica:** estrarre il Cd biodispon. (Giugliano)
