Documento tecnico

Project plan per la rifunzionalizzazione del sito

“aree di stoccaggio detriti rinvenienti dall'alluvione del 15.10.2015”

Comune di Paupisi (BN)

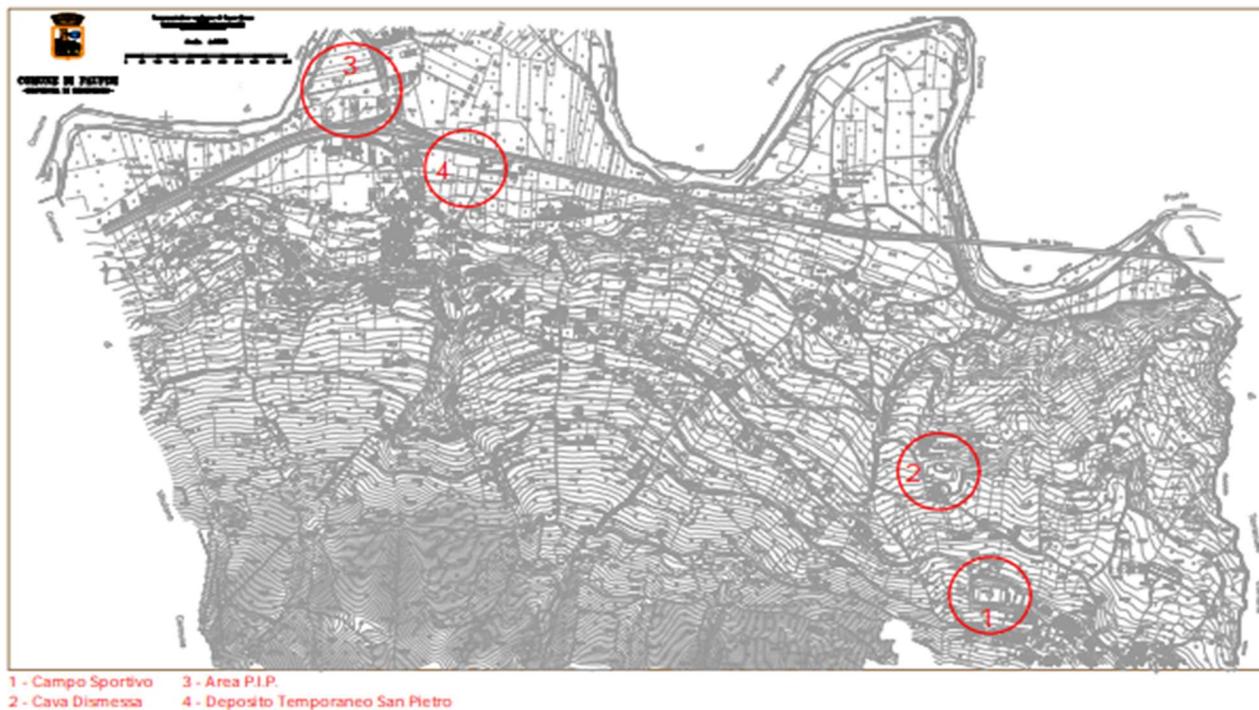
Figura 1. Ubicazione delle 4 aree d'interesse (CTR Comune di paupisi)

1. Campo Sportivo = Area di deposito temporaneo di mq 7.124 - Volume mc 1.100;
2. Cava Dismessa = Aree di deposito temporaneo di mq 9.452 - Volume mc 17.806;
3. Area P.I.P. = Area di deposito temporaneo mq 7.375 - Volume mc 7.741;
4. Deposito Temporaneo San Pietro = Area di deposito temporaneo mq 1.424 - Volume mc 238;

TOTALE VOLUME stimato mc 26.887

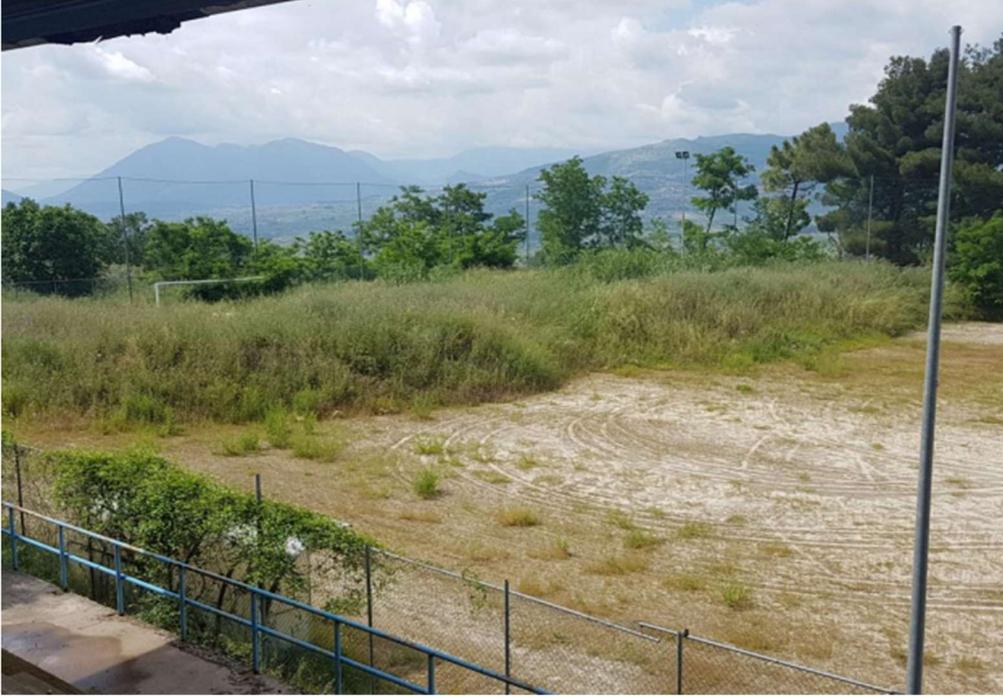
Figura 2. Campo Sportivo (foto sopralluogo del 7 luglio 2023)

- i materiali stoccati nel cumulo ubicato nell'Area Campo Sportivo del Comune di Paupisi, per le per le caratteristiche merceologico-qualitative e analitiche mostrate, sono classificati esclusivamente come rifiuti da conferire presso idoneo impianto di trattamento/recupero. Poiché il Test di Cessione, ai sensi del DM 05.02.1998, è risultato non conforme, lo stesso materiale potrà essere inviato ad impianto di trattamento/recupero con la specifica annotazione sul FIR relativa all'anomalia del test di cessione relativa al parametro Rame e COD. Questi rifiuti non conformi dovranno necessariamente essere tenuti separati dagli altri, e resta fermo l'obbligo che a seguito delle operazioni di recupero sarà necessario effettuare nuovamente il Test di Cessione per ogni singola partita al fine di stabilire l'idoneità del materiale recuperato alle specifiche destinazioni previste dal predetto Decreto Ministeriale. Essendo risultato anche il Test per l'ammissibilità in discarica di cui al DM 27/09/2010 non conforme, questi materiali non possono essere conferiti in discarica di rifiuti non pericolosi salvo specifiche deroghe per il parametro COD richiamate nell'autorizzazione dell'impianto.

Campo Sportivo: dalla data di occupazione (2015) lo stesso impianto sportivo è inagibile ed inutilizzabile creando un forte disagio alle attività sportive dell'intero Comune essendo l'unica struttura a servizio delle associazioni locali e limitrofe. Per questo è necessario ripristinare il riutilizzo dell'impianto sportivo anche in virtù del finanziamento pari a 750.000 euro, stanziato nell'ambito del bando "Sport e Periferie 2020" e approvato con decreto del Capo del Dipartimento per lo sport del 12 aprile 2022, regolarmente appaltato in data 20.12.2022 con Determinazione del Responsabile UTC Area III del Comune di Paupisi n. 138 del 20.12.2022.

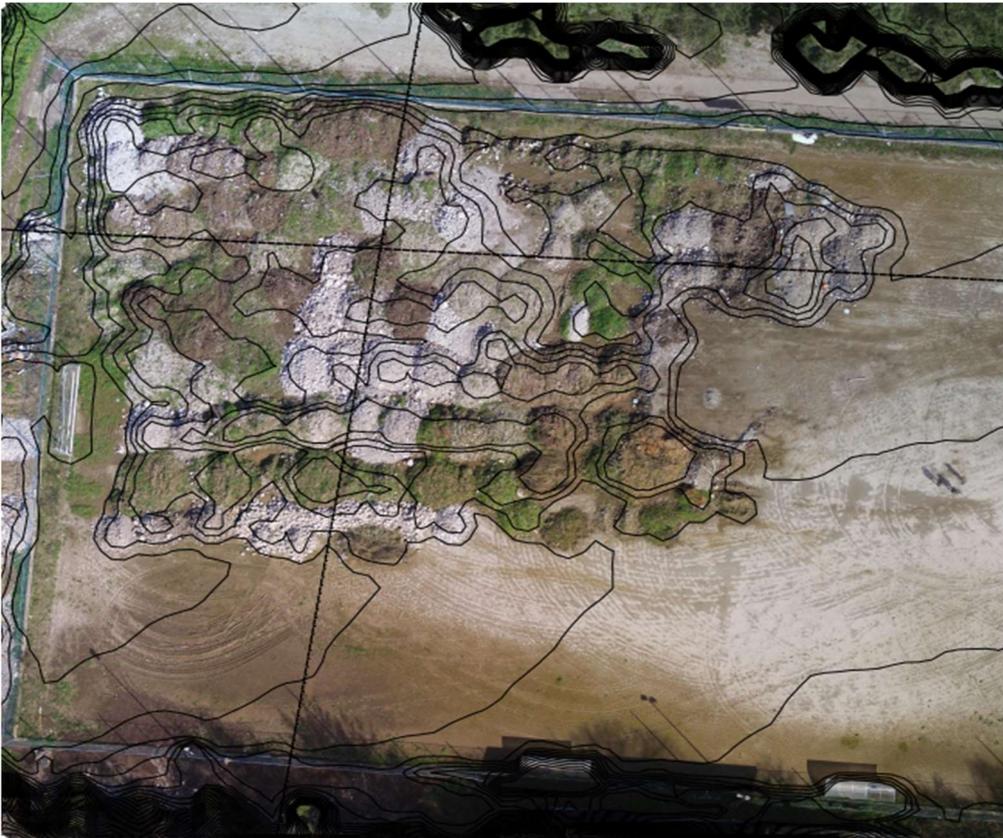
Figura 3. Campo sportivo (rilievo rifiuti presenti)

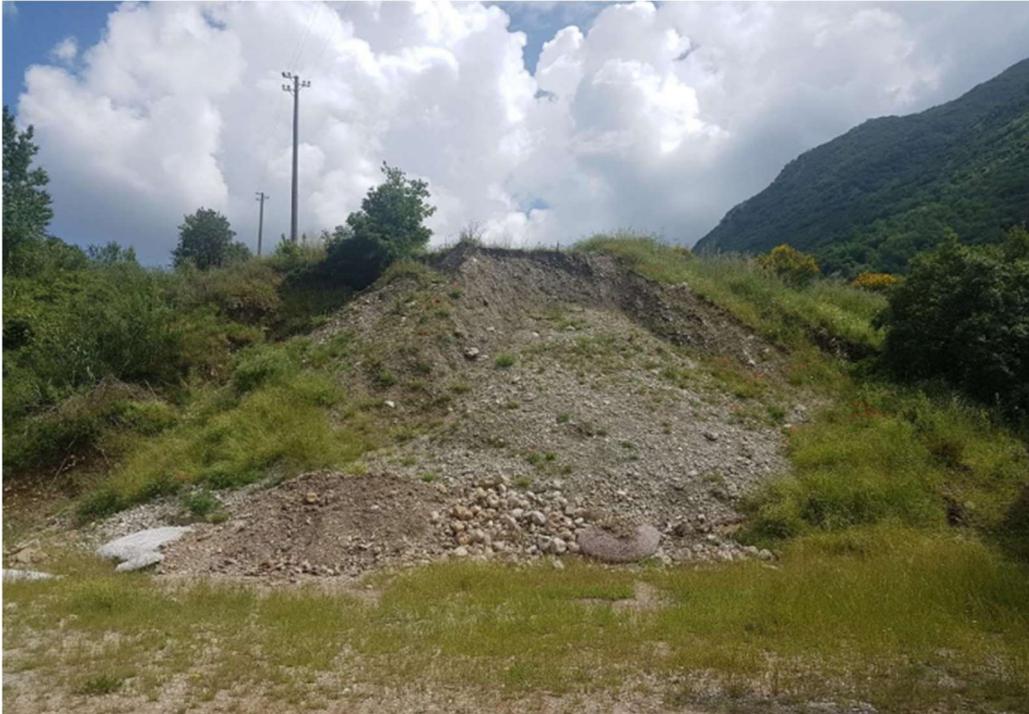
Cava Dismessa

Figura 4. Cava dismessa (foto sopralluogo del 7 luglio 2023)

- Area **“Cava dismessa”**: rifiuti presenti 32.067 ton, i cui codici sono EER 20.02.01 per 16,55 ton e EER 17.05.04 per 32.050 ton;
- AREA **“P.I.P”**: rifiuti presenti 14.062 ton, i cui codici sono EER 20.02.01 per 127 ton e EER 17.05.04 per 13.935 ton.

Cava Dismessa: dalla data di occupazione (2015) è inutilizzata dal proprietario che più volte ha sollecitato il Comune al fine di liberare dai detriti accantonati e bonificare l'area ad avvenuta rimozione.

Quest'ultima area, erroneamente definita "ex cava", di proprietà privata, è tutt'oggi detenuta dal Comune di Paupisi, tramite l'Ordinanza Sindacale n. 11 del 17.10.2015, attraverso un indennizzo spettante al proprietario dei terreni per l'occupazione temporanea pari a circa 95.000 euro per tutti gli anni di occupazione. L'area non risulta classificata o riconosciuta nei registri Regionali come "ex cava", ma trattasi esclusivamente di terreno Agricolo zona E. L'ipotesi progettuale dell'Amministrazione Comunale, non si discosta da ciò che nel progetto esecutivo era stato previsto per il trattamento di tutto il materiale alluvionato.

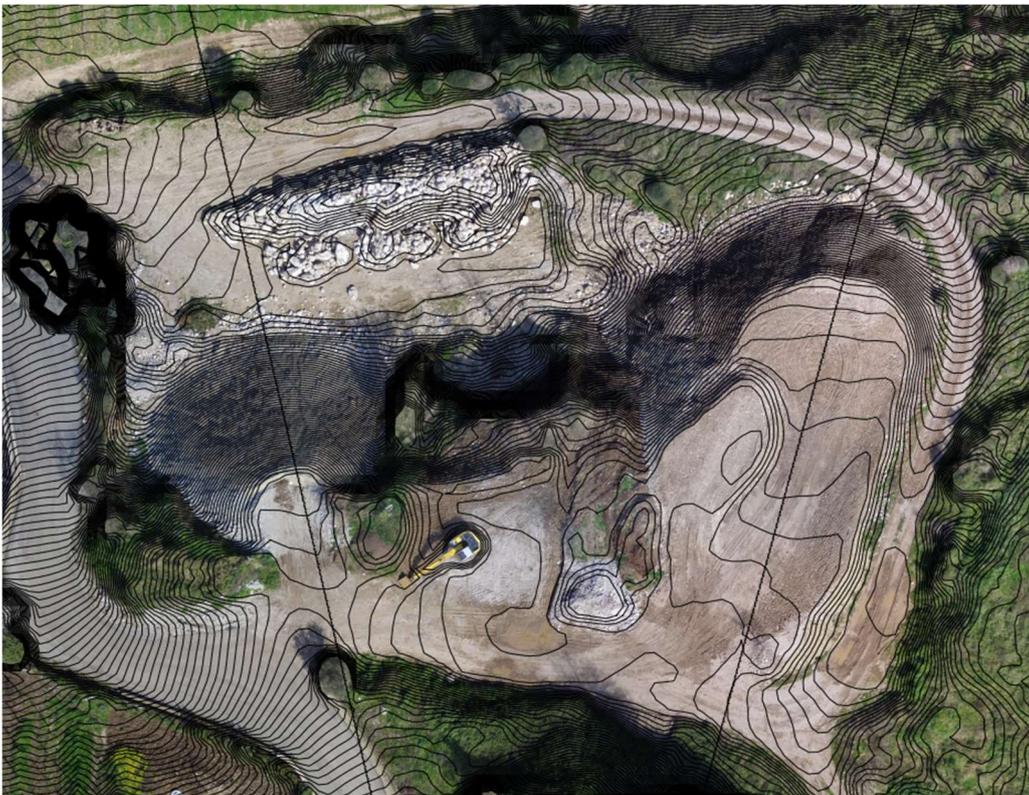
Figura 5. Cava dismessa rilievo rifiuti presenti)

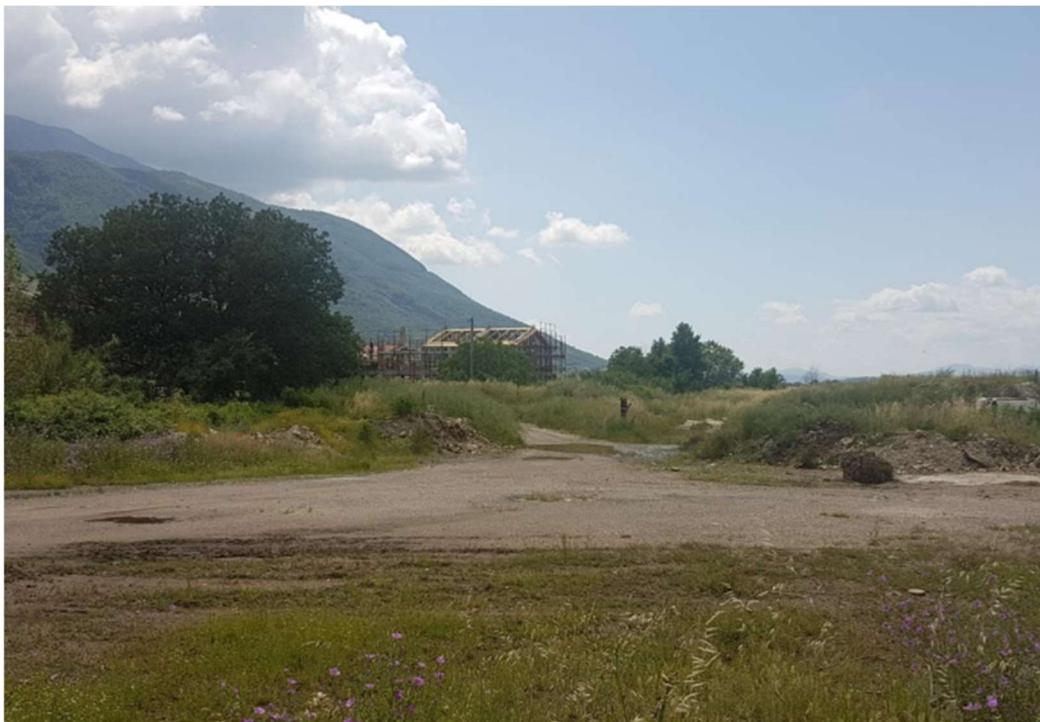
Area P.I.P.

Figura 6. Area P.I.P: foto sopralluogo del 6 luglio 2023

- i materiali stoccati nei cumuli ubicati nell'Area PIP del Comune di Paupisi, per le caratteristiche merceologico-qualitative e analitiche mostrate, sono classificati come rifiuti da conferire presso idoneo impianto di trattamento/recupero o, in ultima istanza, per discariche di rifiuti non pericolosi. Per quanto riguarda la porzione per la quale il Test di Cessione ai sensi del DM 05.02.1998 è risultato non conforme, lo stesso materiale potrà essere inviato ad impianto di gestione/recupero rifiuti non pericolosi con una specifica annotazione sul FIR relativa all'anomalia del test di cessione relativa al parametro COD. Resta fermo l'obbligo che a seguito delle operazioni di recupero sarà necessario effettuare nuovamente il Test di Cessione per ogni singola partita derivante dai materiali; detti rifiuti non conformi dovranno necessariamente essere tenuti separati dagli altri al fine di stabilire l'idoneità del materiale recuperato alle specifiche destinazioni previste dal predetto Decreto Ministeriale;

Area P.I.P.: dalla data di occupazione (2015) questo sito risulta non usufruibile dal proprietario che più volte ha sollecitato il Comune al fine di liberare l'area per poterla riutilizzare per attività consone alle proprie esigenze.

Parte di questo sito è oggetto di espropriazione di pubblica utilità da parte dell'Anas nel progetto del raddoppio della S.S. 372. È prevista, infatti, una strada complementare di collegamento per le aree non accessibili a causa del raddoppio della sede stradale in prossimità dello svincolo di Paupisi. Una ulteriore parte della stessa, come meglio individuato anche nell'estratto paesaggistico allegato, risulta essere interessata dalla fascia di rispetto fluviale. La zona che andrà a costeggiare la strada complementare è invece, dalle indicazioni del PUC, a destinazione artigianale.

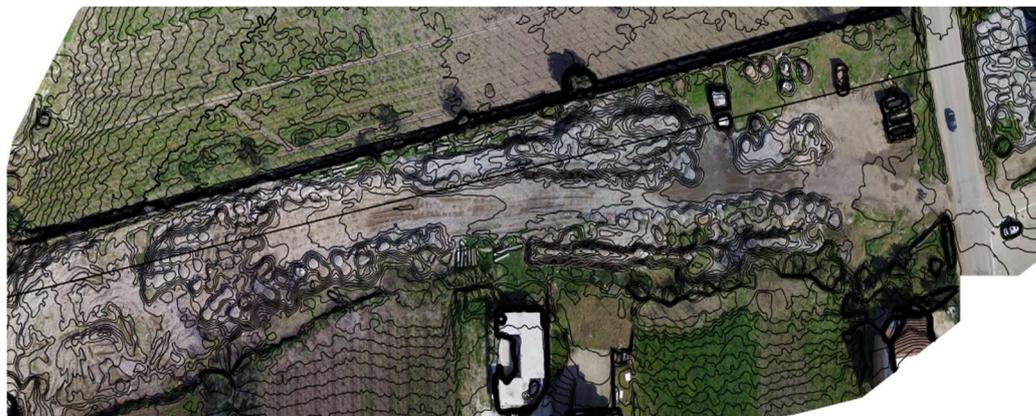
Figura 7. Area P.I.P. rilievo rifiuti presenti

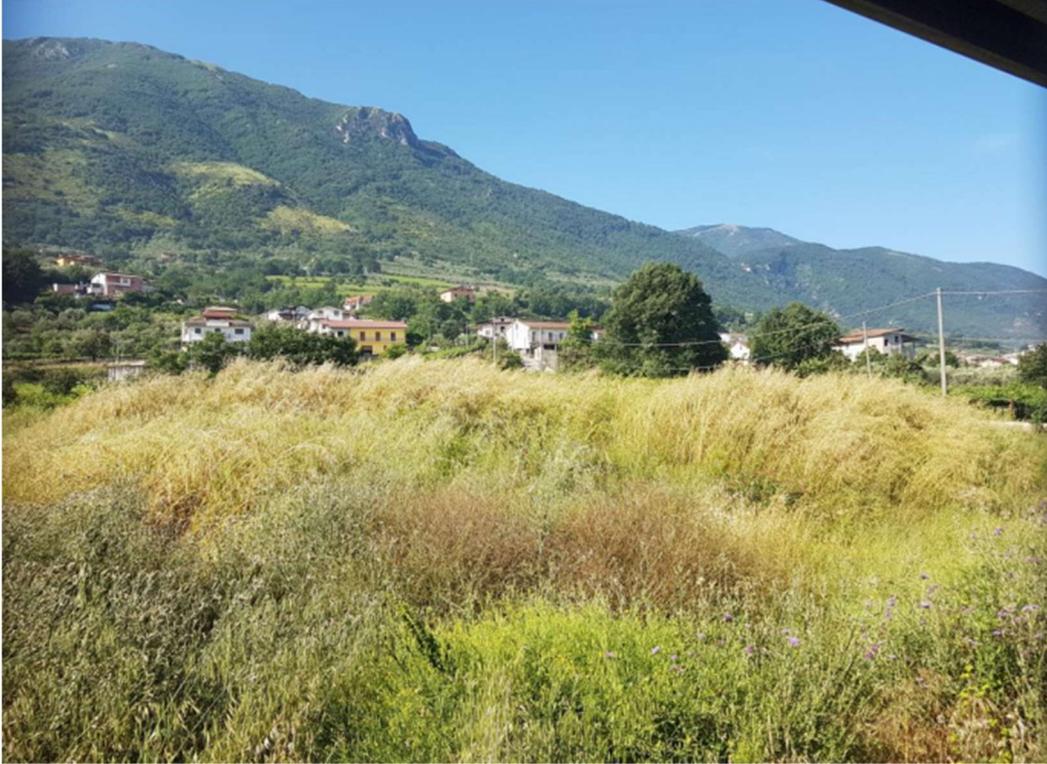
Deposito Temporaneo San Pietro

Figura 8. Deposito temporaneo San Pietro foto sopralluogo del 6 luglio 2023

Deposito temporaneo San Pietro: dalla data di occupazione (2015) è inutilizzato dal proprietario che più volte ha sollecitato il Comune al fine di poter riutilizzare l'area per l'ampliamento della adiacente attività (Stazione di Servizio per rifornimento di Carburanti, Bar e Ristorante). La proprietà ha, infatti, urgente necessità di ampliare il piazzale per le attività connesse alla propria attività anche in funzione del raddoppio della S.S. 372-Telesina, essendo lo stesso collegato con la strada statale.

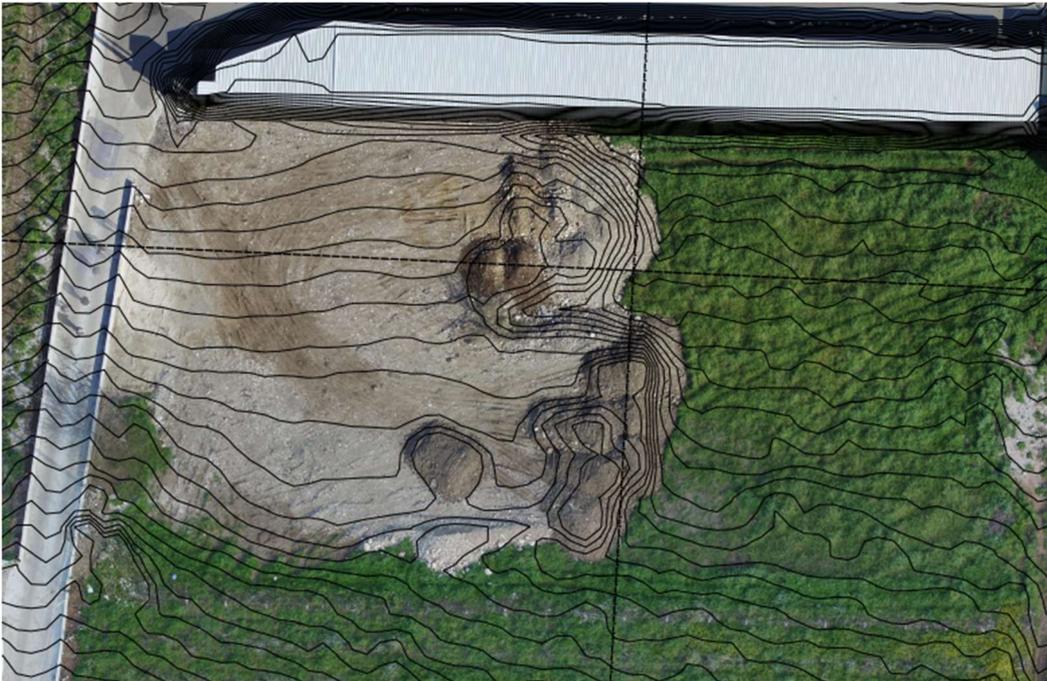
Figura 9. Deposito temporaneo San Pietro rilievo presenza rifiuti
